# Der Wind stand günstig

**RÜCKBLICK** – Vor knapp einem Jahr hätte ein Gefahrgutunfall auf dem Berliner Ring schlimme Folgen haben können. Bei dem Unfall kam es – zunächst unmerkelt – zur Bildung großer Mengen Flusssäure. VON ALEXANDER TRENN UND PETER JAGST\*

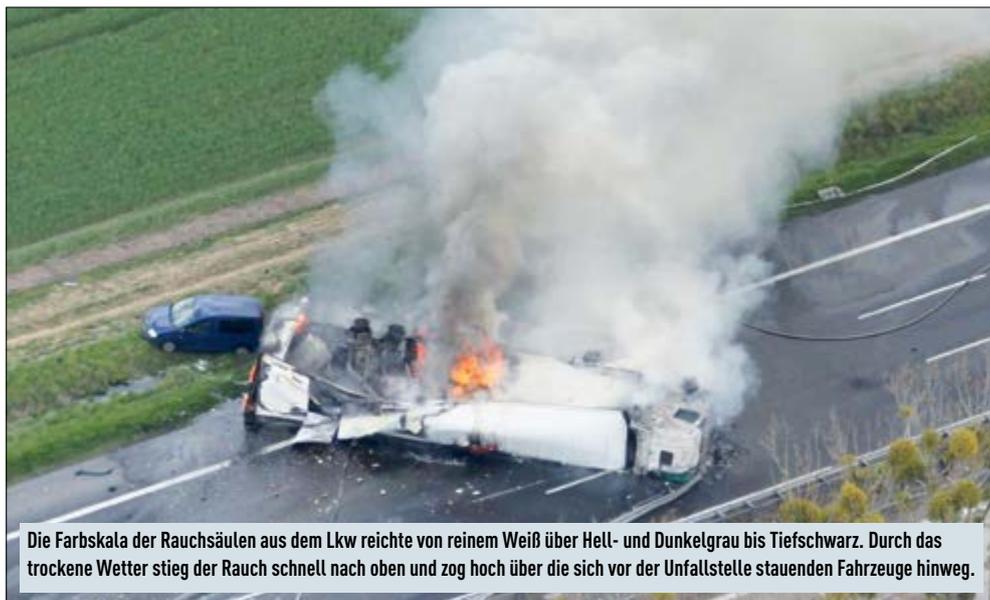
Die Farbskala der Rauchsäulen aus dem Lkw reichte von reinem Weiß über Hell- und Dunkelgrau bis Tiefschwarz. Durch das trockene Wetter stieg der Rauch schnell nach oben und zog hoch über die sich vor der Unfallstelle stauenden Fahrzeuge hinweg.

Das Feuer fraß sich mit meterhohen Flammen und Rauchwolken vom Heck des Aufliegers in Richtung des Fahrerhauses durch. In der Vollbrandphase standen bis zu vier unterschiedlich gefärbte Rauchsäulen über dem Sattelaufleger. Die Farbskala reichte von reinem Weiß über Hell- und Dunkelgrau bis Tiefschwarz. In der Anfangsphase des Löscheinsatzes stieg der Rauch aufgrund der trockenen Wetterlage schnell nach oben und zog in der Höhe über die sich vor der Unfallstelle aufstauenden Fahrzeuge hinweg. Später drehte der Wind auf Nordost und die Wolken zogen stabil in Richtung Berlin.

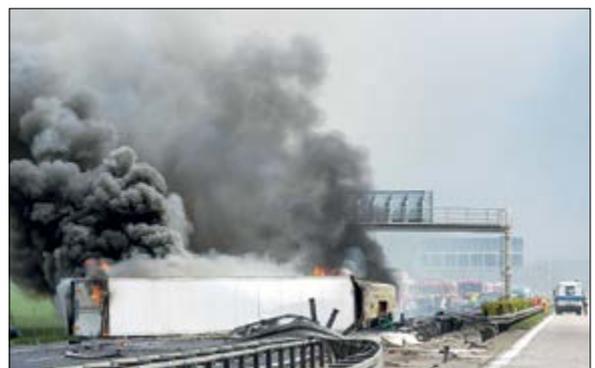
Fast 600 Einsatzkräfte von mehreren Dutzend Feuerwehren aus drei Landkreisen sowie zwei kreisfreien Städten Brandenburgs waren rund drei Tage mit dem Gefahrgutunfall und seinen Folgen beschäftigt. In Unwissenheit der Gefahren gingen sie anfangs ohne Chemikalien- und Atemschutz vor.

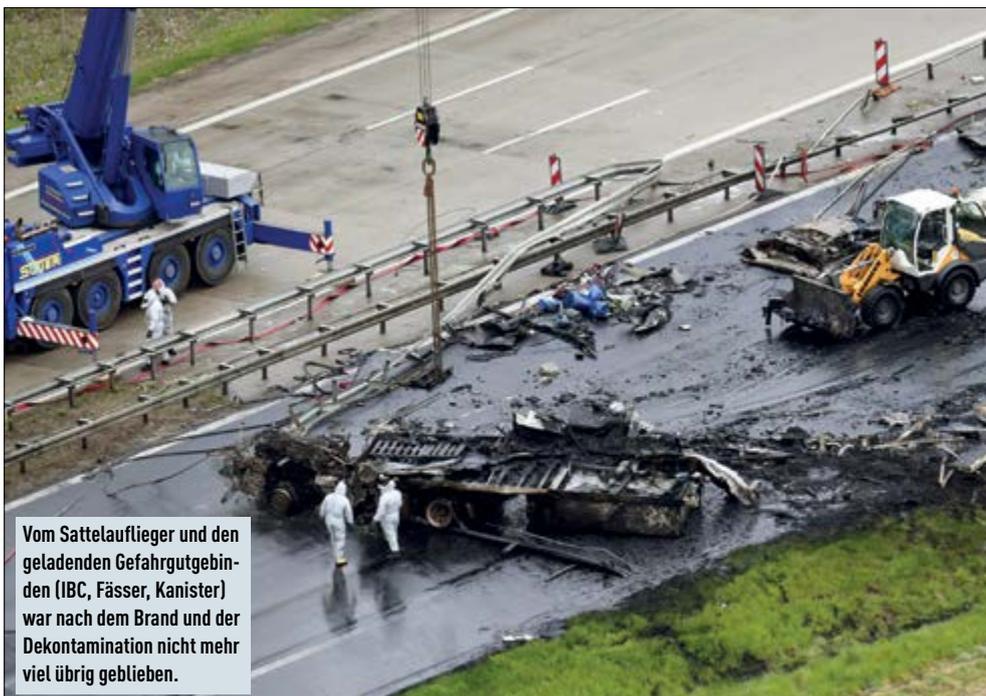
Vom Sattelaufleger und den geladenen Gefahrgutgebinden (IBC, Fässer, Kanister) war nach dem Brand und der Dekontamination nicht mehr viel übrig geblieben.
